# Kugelhähne und typische Schadensursachen

Bundesanstalt für Materialforschung und -prüfung, Berlin

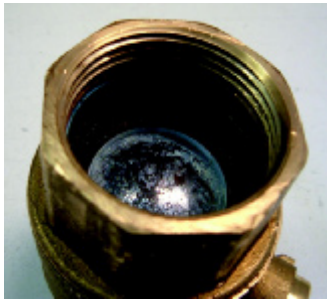
**Bild 3:** Kugelhahn in Eckform mit Schäden am metallischen Überzug der Kugel.

Außer der bereits oben genannten Durchgangsform wird in dieser technischen Regel auch noch eine Eckform als Beispiel für die Anschlussmöglichkeit beschrieben.

Die nicht eindeutige Anforderung bezüglich der Korrosionsbeständigkeit zeigt sich besonders an Schäden, die an verchromten Kugeln aus Kupferwerkstoffen aufgetreten sind. Diese Schäden ent-

stehen durch Korrosion unter Beschichtungen oder Überzügen. Einzelne Fehlstellen, Poren oder Risse bewirken Korrosion des Grundwerkstoffes unter der Schicht, die entstehenden Korrosionsprodukte haben in der Regel eine weitere Schädigung der Beschichtung bzw. des Überzugs zur Folge.
